Études et mesures scientifiques dans l'embut de la Pinée

par Gilbert FERNANDES

Département: Alpes-Maritimes (commune de Cipières)
Numéro de fichier: 41-F2 · **Localisation:** col de la Sine, entre Audibergue et Calern · **Coordonnées Lambert 3:** X = 963,727
Y = 3 173,822 - Z = 1 077 · **Spéléométrie**
Dénivellation: -208 m · **Développement:** 1 740 m
Découverte: J.-L. Aubert (propriétaire de la ferme de la Pinée) en 1970 · **Géologie:** Séquanien
Contacts: EmbutDeLaPinée@speleo.fr
Gilbert Fernandes: 06 65 18 33 11
Éric Madelaine: 06 87 47 99 80

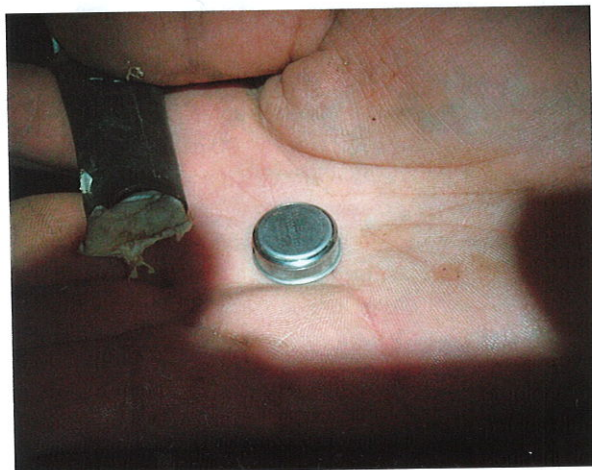
Capteur de température ibutton de la société Maxim's, avec sa « chaussette » en chambre à air. Cliché G. Fernandes.

Nous avons utilisé un jeu de « ibuttons data logger », petits capteurs de température de chez Maxim's (<http://www.maxim-ic.com>) qui permettent de mesurer la température périodiquement, et de l'enregistrer, avant de la restituer sous forme d'un fichier sur un ordinateur. Il existe différents capteurs, avec des plages de mesures et des précisions différentes. Nous avons pu récupérer une vingtaine de capteurs que nous avons répartis dans la cavité.

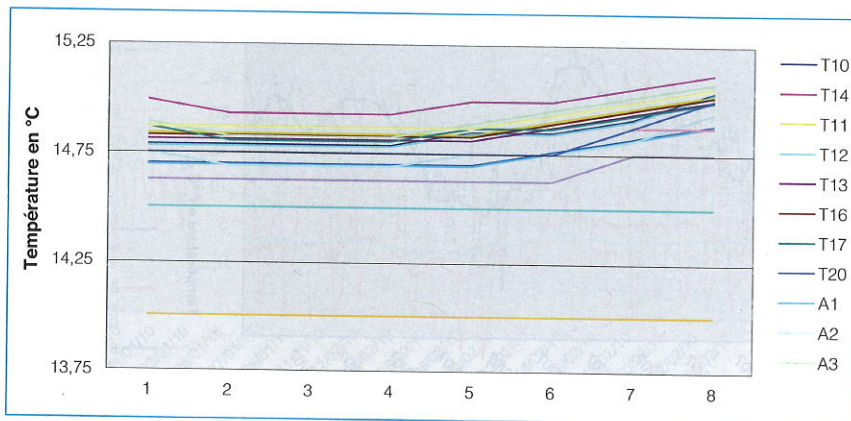
Graphique 1 : test de calibration avant correction.

Nous avons remarqué un écart maxi de 1 °C entre deux capteurs (graphique 1), ce qui est cohérent avec le cahier du constructeur qui donne une précision de +/- 0,5 °C. En moyenne, l'écart reste très inférieur (de l'ordre de 0,4 °C) et seuls deux capteurs sortent de la norme. Nous avons alors appliqué une fonction linéaire très simple $f(x) = x + b$ pour corriger chaque capteur et ramener sa mesure à une valeur plus proche de la moyenne de l'ensemble. La valeur « b » étant différente pour chaque capteur. Après correction par les courbes de calibration du constructeur (pour ceux possédant cette fonction) et recalage linéaire des plus gros écarts, l'écart maxi entre deux capteurs n'était plus que de 0,25 degré (contre 1 °C avant correction). Enfin, les correctifs apportés par notre recalage restaient de l'ordre du pas de mesure du capteur.

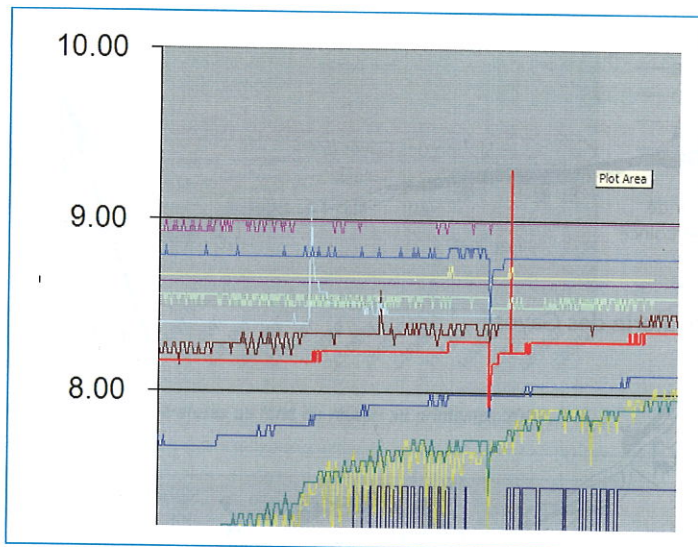
Graphique 2 : erreur mesure du 6 mai 2007.

C'est ce qui semble s'être passé sur l'un des capteurs (courbe rouge du graphique 2). Alors que sur cette période aucun capteur ne dénote une variation particulière (quelques heures avant ou après). Un unique capteur a fait un bond de 1° exactement sur une unique mesure. Il semble donc que la valeur de température de 8 degrés (0000 1000 en binaire) ait été parasitée à un moment ou un autre pour devenir 9 (0000 1001 en binaire). Ce type d'erreur reste identifiable sur de grandes valeurs numériques, mais cela devient presque indétectable pour les parties décimales.

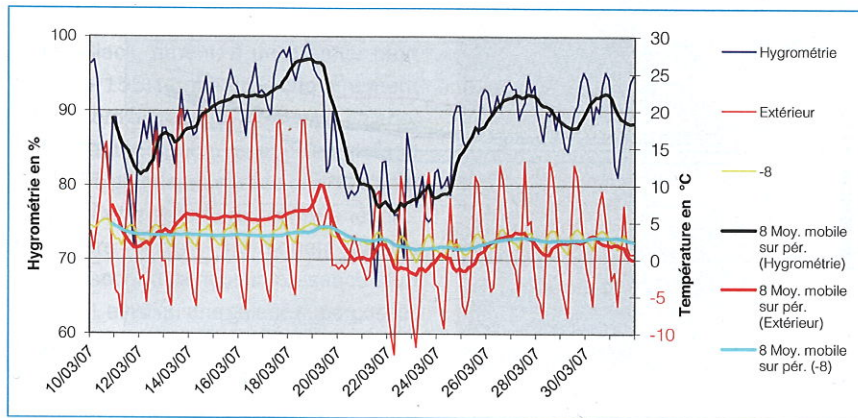
Graphique 3: hygrométrie et CA durant le printemps 2007.

- l'assèchement des parois durant la nuit (chute de l'hygrométrie) : il serait provoqué par l'aspiration d'air extérieur froid durant l'hiver, qui au contact des parois de la grotte, plus chaude, absorberait les calories de la roche en asséchant les parois de la grotte, et en faisant chuter l'hygrométrie de l'air dans l'entrée de la cavité (première moitié du graphique 3). Durant la journée, l'air extérieur étant plus chaud, il assècherait moins les parois car les parois sont plus froides que l'air aspiré (ce sont donc les parois qui vont refroidir l'air, donc augmenter son taux d'humidité relative, tout en provoquant une condensation sur ces parois froides) ;

- l'inertie jour/nuit dans l'assèchement des parois : sur d'autres périodes (seconde moitié du graphique 3), alors que la cavité aspire durant toute la journée (observations sur site), nous avons constaté que la chute de l'hygrométrie est plus forte durant les heures chaudes de la journée, alors que l'air extérieur est plus chaud que les parois de la grotte. Cela peut paraître en contradiction avec notre observation précédente.

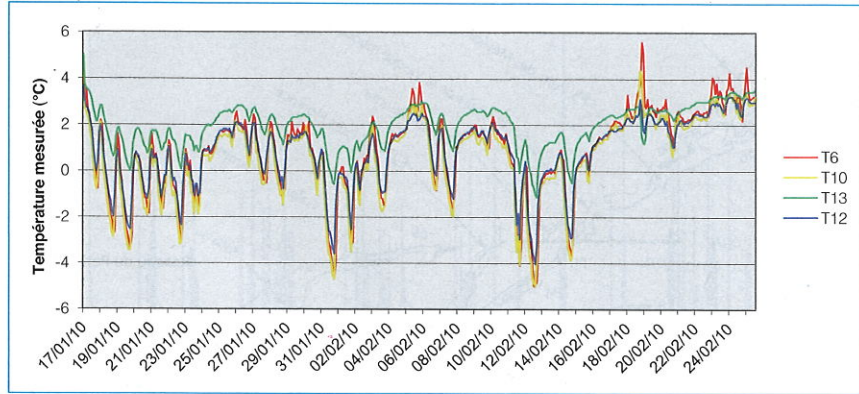
Graphique 4: températures dans le Tunnel à -14 en janvier 2010 (échelle de capteurs).

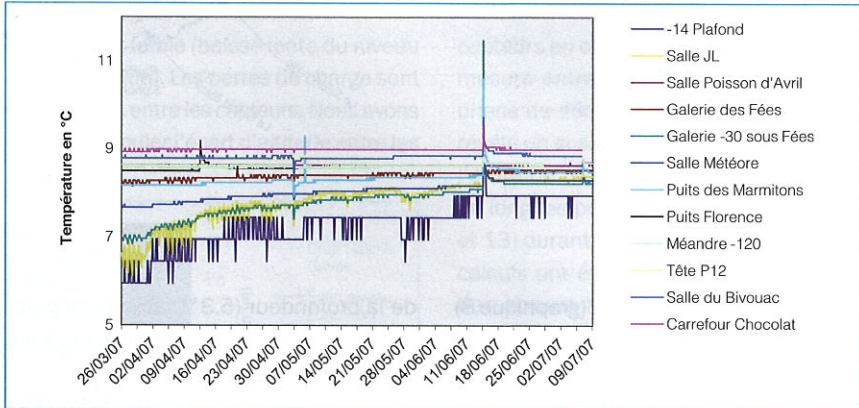
Graphique 5: températures au fond du réseau au printemps 2007.

Nous avons observé que les précipitations pluvieuses entraînent une forte influence thermique dans la cavité (graphiques 5 et 6), y compris dans les galeries non actives. La température peut faire un bond de plusieurs degrés à l'occasion d'une circulation d'eau dans les galeries (lors des crues). Après la crue, la température diminue progressivement jusqu'à revenir à son niveau initial, non sans avoir conservé généralement quelques dixièmes de degré de température en plus ou en moins (suivant les pluies d'été ou d'hiver) par rapport à la température initiale de la galerie.

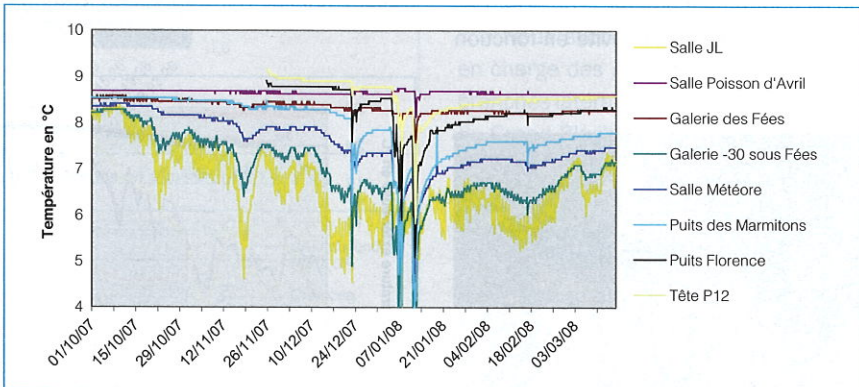
Graphique 6: températures du fond à l'automne 2007.

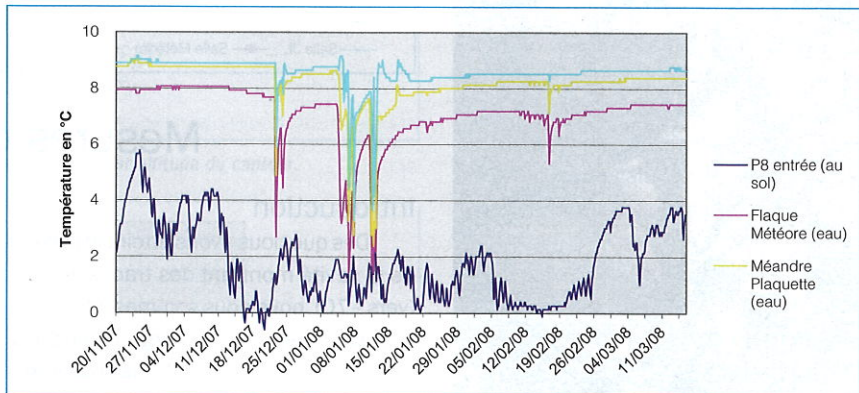
Graphique 7: températures de l'eau pour l'hiver 2007.

Les mesures de température de l'eau circulant dans les réseaux profonds (puits de la Plaquette, galerie Chocolat, siphon des Gavés), nous ont montré qu'en début de crue, même en hiver, avec des précipitations froides, la première vague d'eau circulant dans les galeries était plus chaude que la température moyenne de la roche (graphique 7). Ce phénomène curieux de « vague d'eau chaude » en

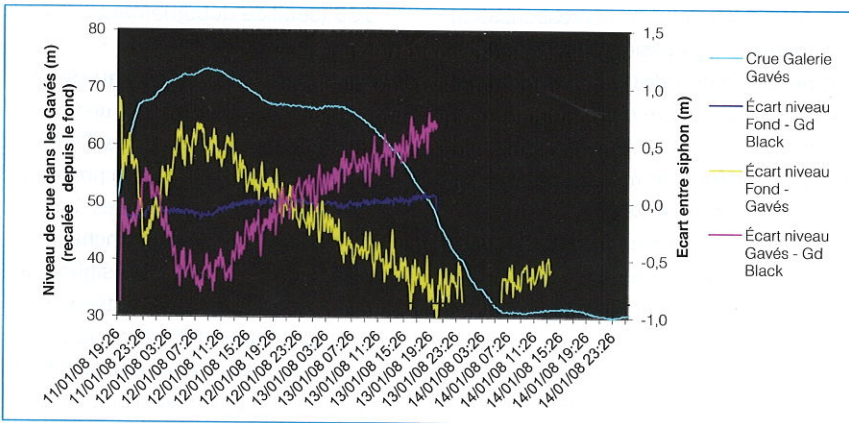
Graphique 10 : différences de niveau de crue entre tous les siphons en janvier 2008.

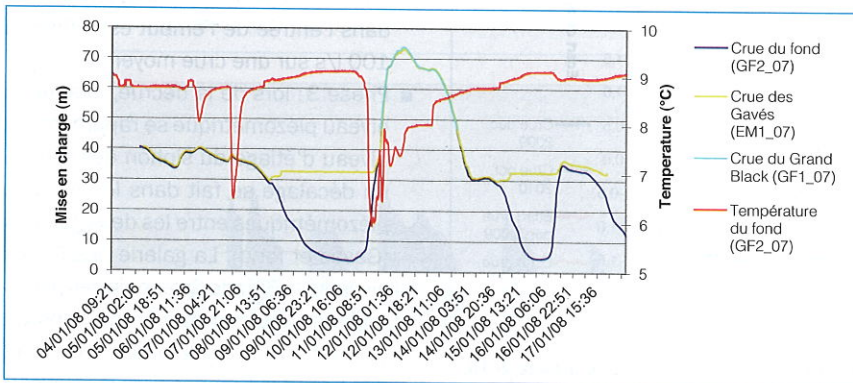
Graphique 11 : courbes de crue des trois capteurs repositionnées par altitude du capteur.

Les mesures dans la galerie des Gavés nous ont révélé la plus grosse surprise de notre étude: un phénomène de dépressurisation après les crues (graphique 11 et 12). Après la décrue, il se crée une chute de pression dans la petite galerie en cloche, suite à la baisse du niveau d'eau dans la galerie (voir la topographie en coupe,

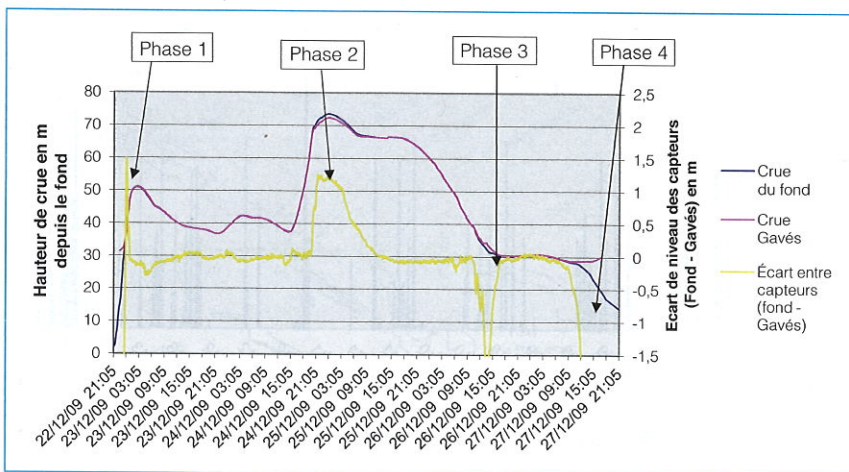
Graphique 13: différences de niveau de crue de décembre 2009 entre le fond et les Gavés.

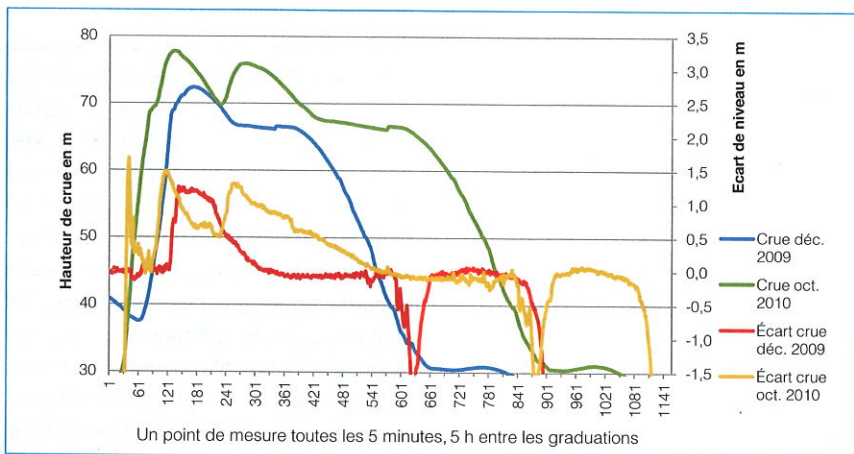
Graphique 14: différences de niveau de crue entre le S2 et le S3 en décembre 2009 et octobre 2010.

Un autre point concerne la circulation d'eau en régime noyé dans cette galerie. L'étude de la crue d'octobre 2010 (graphique 14) nous a montré un écart de niveau piézométrique allant de 0,5 à 1,2 m durant la crue entre le capteur situé dans le siphon terminal (S2) à -208, et celui situé au fond de la galerie des Gavés (S3). En décembre 2009, nous avons eu un résultat similaire (graphique 13). Nous avons noté quatre phases durant lesquelles une circulation d'eau est prouvée entre les Grandes Galeries (de -200 à -150) et la galerie des Gavés:

Nous avons également noté que le profil caractéristique de la crue avec un plateau à 66 m se reproduit à toutes les grandes crues (dépassant les 70 m), ainsi que les écarts altimétriques des deux siphons (graphique 14).

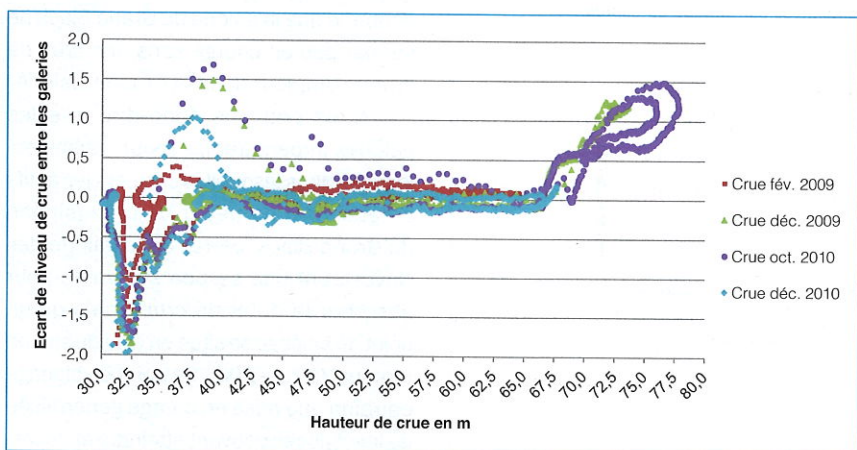
Graphique 15: écarts de pression par altitude.

Une comparaison des écarts de pression entre les galeries en fonction de la hauteur de crue (graphique 15) montre clairement une grande variabilité des pertes de charge entre galeries lorsque la crue est inférieure à 50 m (les connexions entre les deux branches de réseau sont des pertes impénétrables de petit diamètre où le débit d'eau est faible, d'où des retards de mise en charge). Entre 50 et 67 m, l'écart de pression, très constant, est quasi nul (sauf la crue d'octobre 2010).

Lorsque la mise en charge dépasse les 67 m, l'écart de pression augmente régulièrement, indiquant la présence probable, post-siphon des Gavés, d'un seuil de déversement assurant l'évacuation de l'eau du réseau (dans une galerie inconnue).

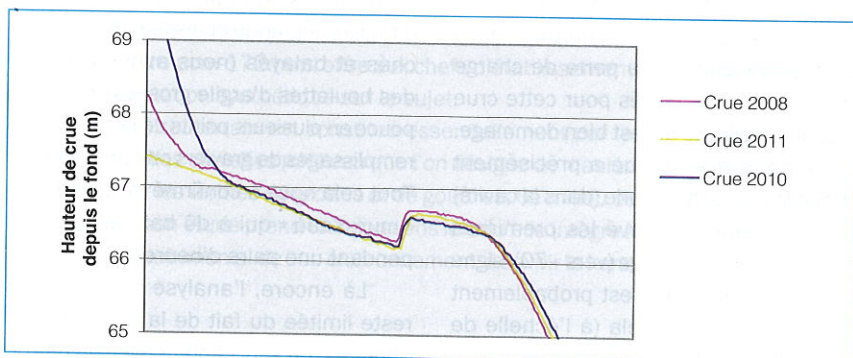
Graphique 16 : comparaison du pic lors de la décrue sur les épisodes de 2008-2010 et 2011.

En analysant finement la courbe de décrue, nous avons noté un phénomène intéressant qui se reproduit lors de toutes les grandes crues : un pic de reprise de crue, toujours à la même hauteur (graphique 16).

serait dû, selon moi, à la purge brusque d'une cloche de plafond remplie d'eau lorsque le niveau baisse et désamorce la cloche en plafond. La galerie, au plafond micro-fracturé, aurait laissé passer l'air lors de la mise sous pression, mais une fois les micro-fissures saturées d'eau, lors de la décrue, la force de capillarité de l'eau dans les fissures empêcherait le retour de l'air dans la cloche suffisamment rapidement pour abaisser le niveau d'eau (dans ce « volume pseudo-étanche ») aussi vite que dans le reste de la galerie. D'où la vidange brutale d'un volume d'eau constant qui donnerait une remise en charge partielle et temporaire de même hauteur d'une crue sur l'autre.

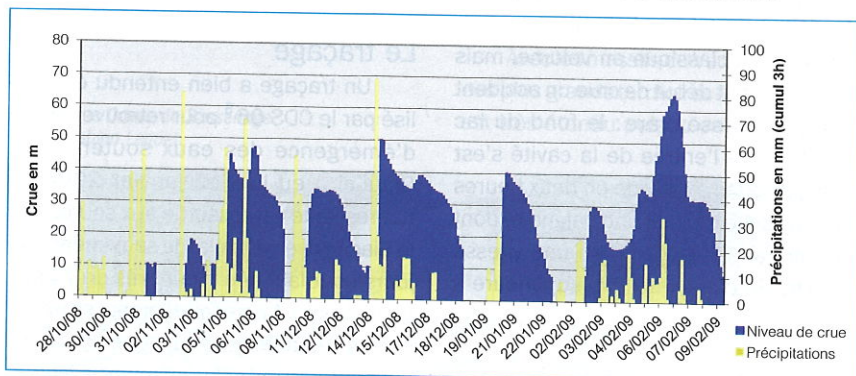
Graphique 17 : précipitations sur Calern et crue à la Pinée lors de l'hiver 2008-2009.

- le temps de réponse des crues (délai entre le maximum pluviométrique et le début de mise en charge) semble s'établir entre 6 et 12 h (graphique 17). Ce délai peut se réduire jusqu'à atteindre 4 à 6 h lors de certains phénomènes particulièrement violents ;

de même pu établir une corrélation entre le niveau des précipitations mensuelles (sur Calern) et le niveau des mises en charge obtenu (graphique 17). Cette approximation grossière donne un ratio d'environ 20 m de mise en charge pour 100 mm de précipitations cumulées sur le mois. Ce chiffre varie bien sûr en fonction de la saison.

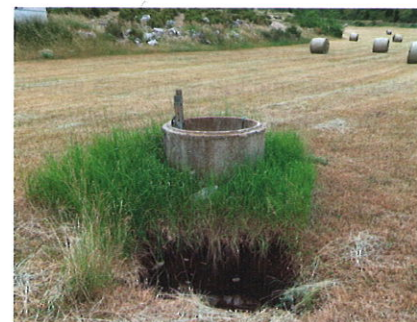
Trou ouvert dans la prairie en surface lors de la crue de mai 2012. La buse en béton à gauche est l'entrée de la cavité. En très forte crue, l'eau déborde par le haut dans l'embut. Cliché P. Mazoué.

la normale. À l'issue de la crue, un trou vertical d'un mètre de diamètre reliait la prairie à la salle d'entrée (ce trou s'est élargi à chaque nouvelle crue avant son comblement par le propriétaire du champ). Une visite post-crue a montré des traces de mise en charge à chaque étroiture et dans les méandres, parfois sur plus de deux mètres de haut. Des remplissages d'argile sur grande épaisseur ont été arrachés et balayés (nous avons retrouvé des boulettes d'argile grosses comme le pouce en plusieurs points de la cavité), des remplissages de graviers ont été déplacés. Tout cela nous a confirmé la violence du « mur d'eau » qui a dû balayer la cavité pendant une paire d'heures.

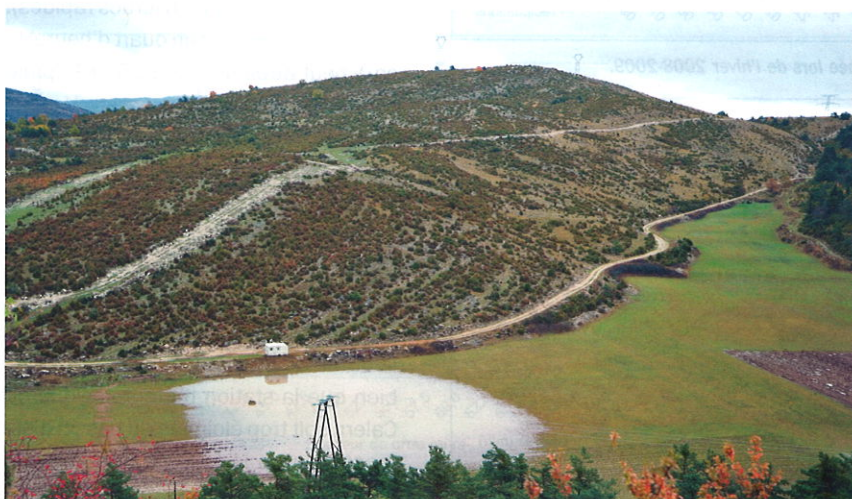
Lac en surface lors de la crue de novembre 2011. Le lac est pratiquement vidé (fin de crue de surface), mais au même moment la crue dans la cavité atteint son maximum (121 m). Cliché B. Hof.
